## 百間ナギ崩落対策について

# 中央アルプス摺鉢窪における亀裂の状況及び観測結果について

令和7年2月  
中部森林管理局 治山課

# 百間ナギ崩落対策

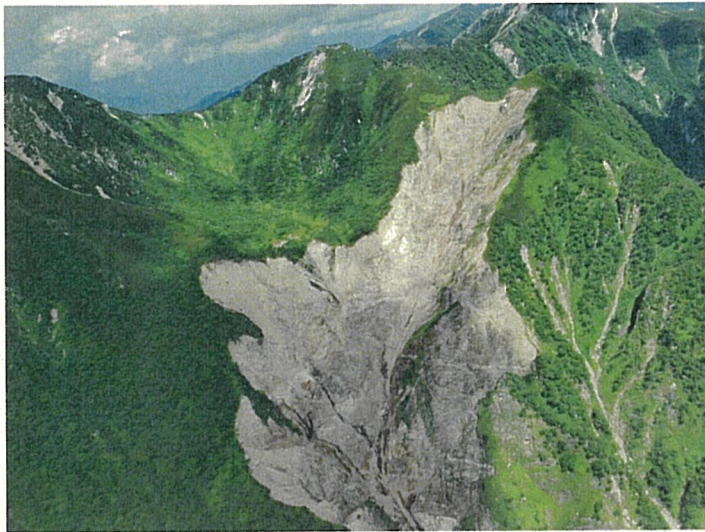
クラック発見直後の全景 令和4年8月3日撮影

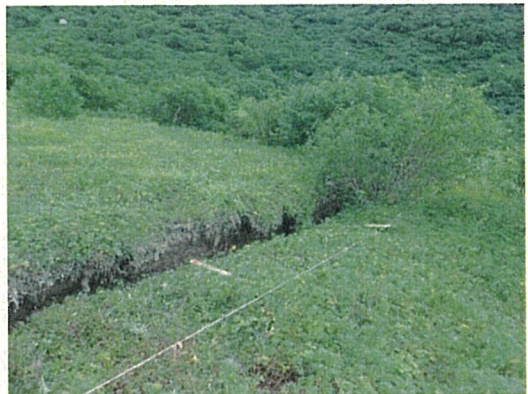
クラックの状況 令和4年8月1日撮影

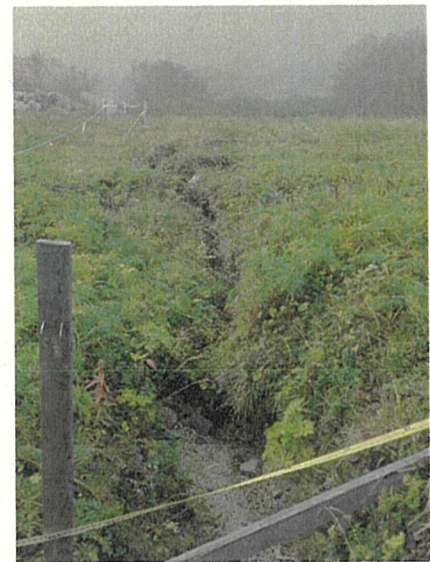
クラックの状況 令和6年9月28日撮影

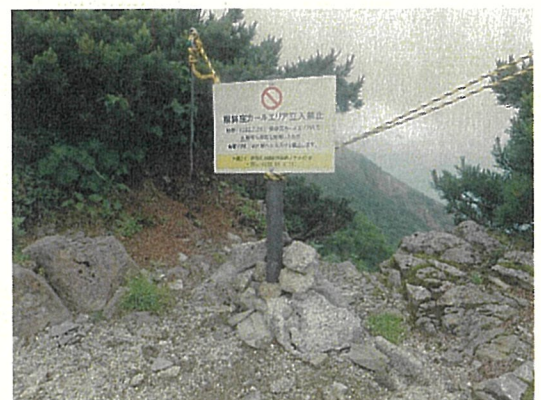
摺鉢窪へ降りる登山道の閉鎖状況

- ① 国定公園内の行為許可の継続による摺鉢窪へ降りる登山道の閉鎖
- ② 飯島町と連携した注意喚起看板設置継続による河川立入者への周知
- ③ 県管理堰堤の砂利採取許可による空き容量確保

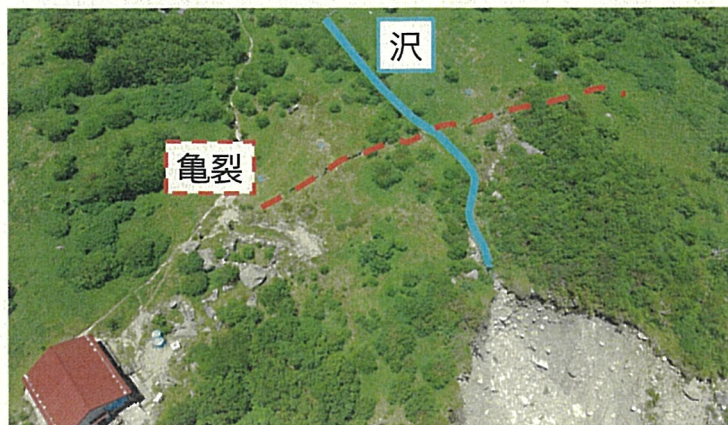
亀裂と沢の位置関係

- 亀裂を分断するようにカール中央部を流れる沢（常水なし）が存在。  
※令和5年度現地調査より
- 沢の深さは約30cm。降雨後も水は確認されていない。亀裂の端部は閉塞しており、沢とは交差していない。
- 遷急線付近では、少しずつ侵食が起こり、植生の後退が認められた。

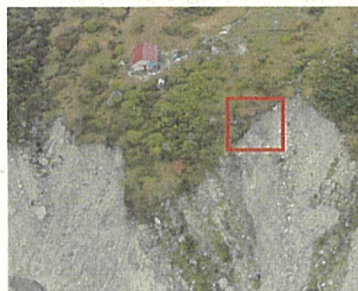
2022年10月7日

遷急線付近の侵食状況

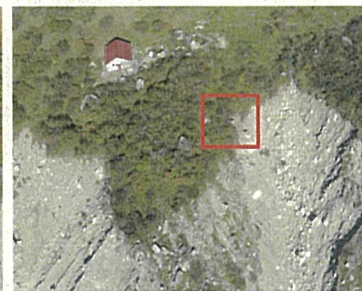
2024年10月2日

- 令和5年度と比較して大きな変化は見られない。
- 亀裂の延長や拡大は認められない。
- 亀裂の輪郭は風化作用によって、丸みを帯びた形状を呈していた。
- カール地形内の登山道及び亀裂周辺では、降雨後でも表流水は確認されなかった。
- 遷急線付近では、侵食による植生の後退が認められた。

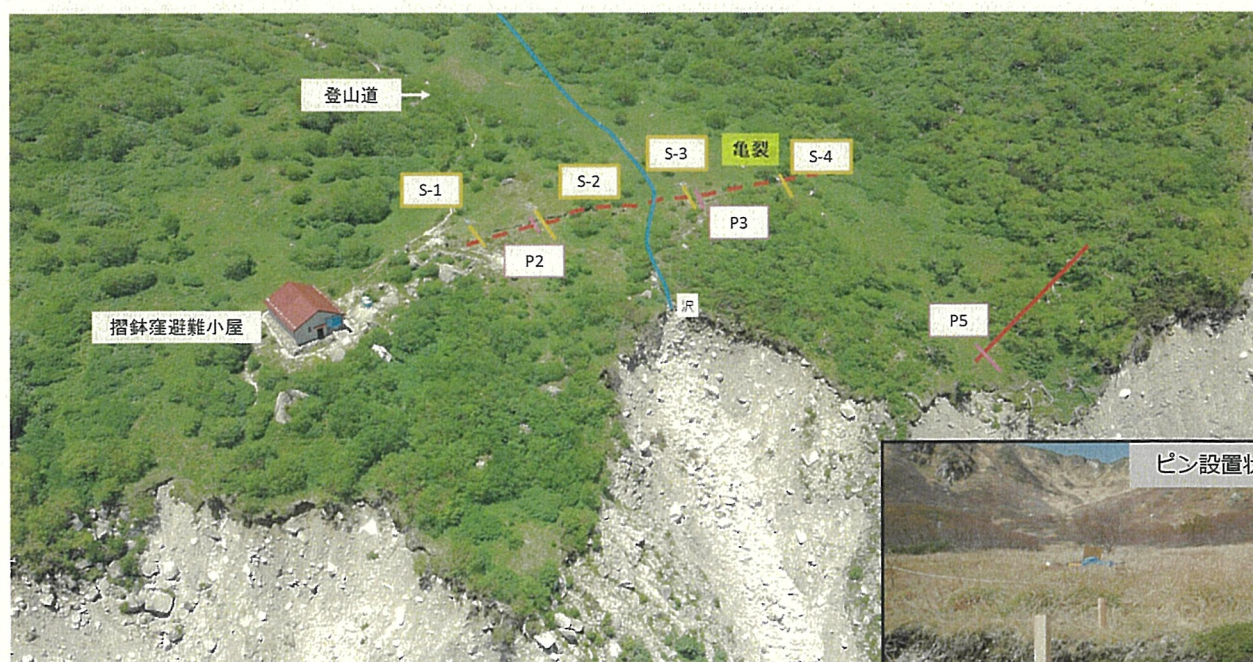
- 亀裂の変動確認、伸縮計データ補完のため、現地に残っていた木杭を利用し、ピン観測を実施。  
→亀裂中央のS-2、S-3及び崩壊地付近の亀裂の3箇所（P-2、P-3、P-5）

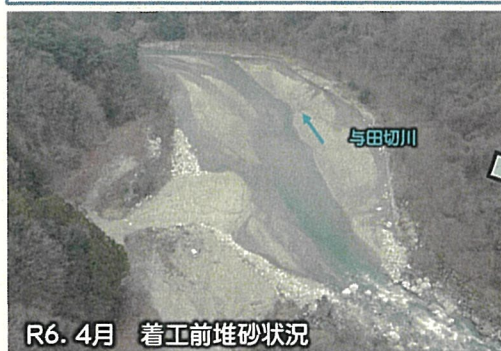
R6. 4月 着工前堆砂状況

与田切川上流百間ナギ崩落対策としてR6.8月より、飯島砂防堰堤の除石工事を開始。  
約8,000m<sup>3</sup>の除石を実施。

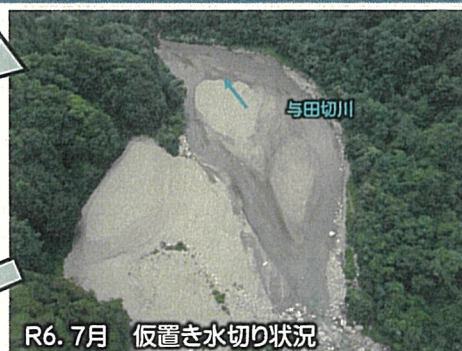
R6. 7月 仮置き水切り状況

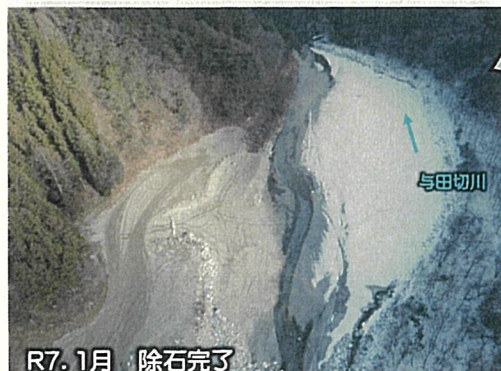
R7. 1月 除石完了
