ごみ組成調査（10月）の結果について

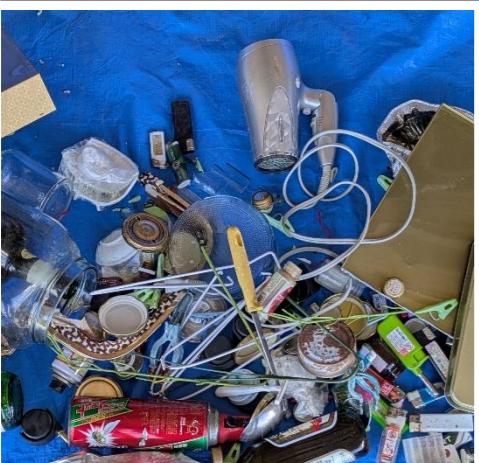
× 不燃ごみ袋に小型家電混入
× ガスの残ったライター混入
× 穴を開けていないスプレー缶

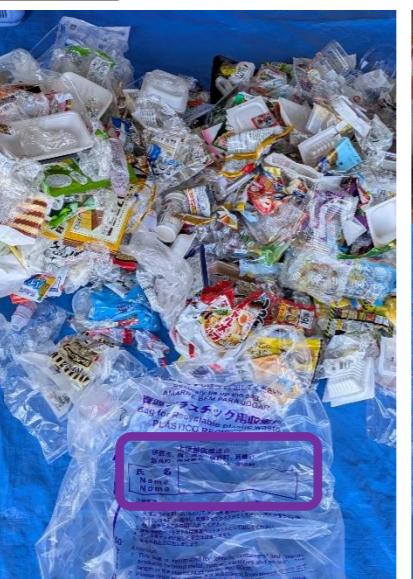
× 無記名でのごみ出し

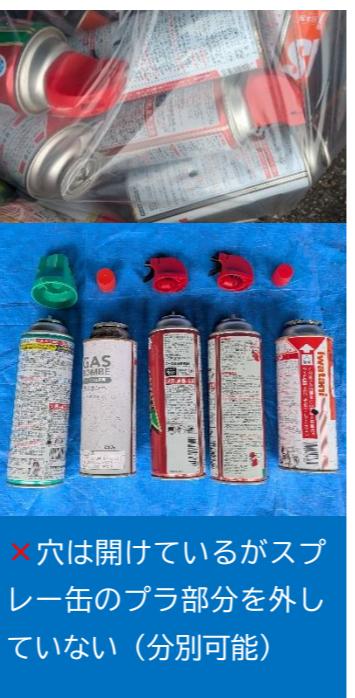
× 穴は開けているがスプレー缶のプラ部分を外していない（分別可能）

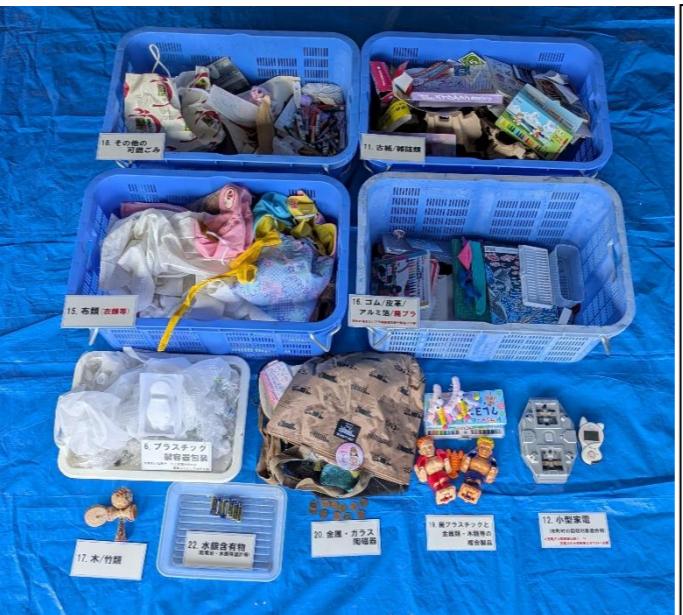
○分別作業後（可燃ごみ）

調査した可燃ごみの中に乾電池が入ったままの「小型家電等」の混入がありました。回収作業員の事故防止のため正しい分別をお願いします。主な内訳はその他可燃ごみ 43%、厨芥類 27%、古紙 5%、プラ製容器 4%、小型家電 1%、不燃ごみ 3%、不適・危険 1%（乾電池、農薬の容器など）

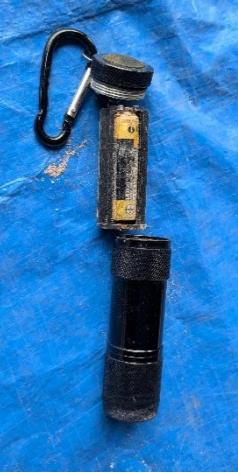
【電池入り小型家電】

調査した不燃ごみの中に乾電池が入ったままの「小型家電」の混入がありました。回収作業員の事故防止のため正しく分別をしてください。主な内訳は金属・ガラス 50%、廃プラ 28%、各色ガラス瓶 12%、小型家電 5%、不適・危険 0.6%（乾電池、ガス入りライター）
